Explosion 2018 in Vohburg

1. September 2018, Samstag, 5:11 Uhr
Ein ohrenbetäubender Knall. Danach war nichts mehr wie vorher.

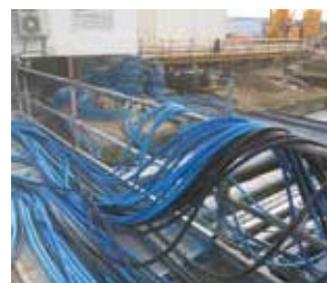
Kabelzugarbeiten für das Schaltheis K-2326.

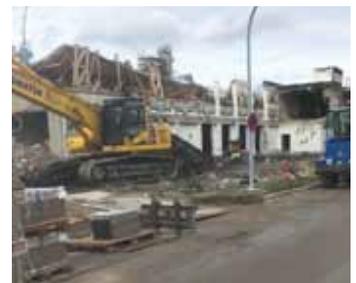
Abrissarbeiten ehem. Labor- und Betriebsgebäude.

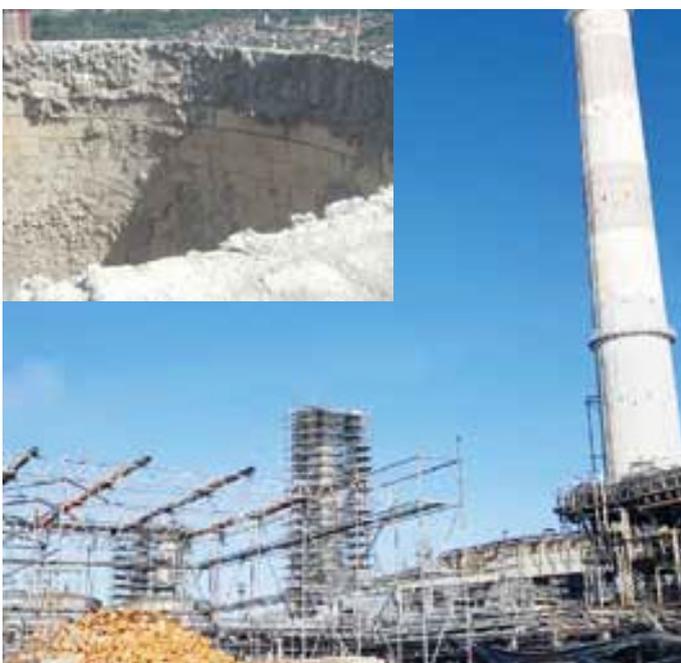
Das Innenhemd des Kamin West ist zerstört und muss komplett aufgebaut werden. Es wird mit einer Reparaturdauer von mehreren Monaten gerechnet.

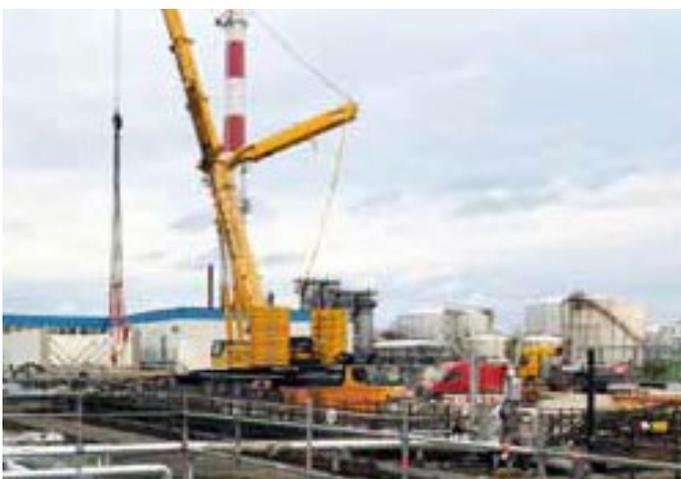
Aufstellung des Schalhauses K-2326 und Hubarbeiten der Betonfertigbauteile.

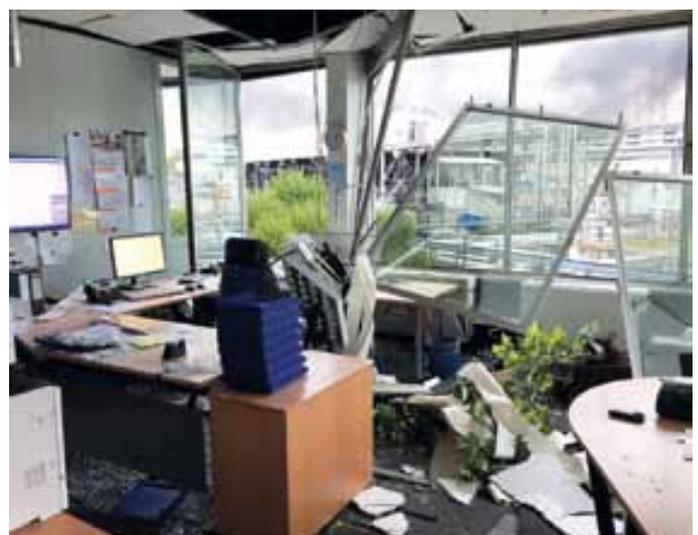
Im Versandgebäude waren die Arbeitsplätze unter Fensterscheiben begraben. Gemeinsam machten sich die Kollegen ans Aufräumen.

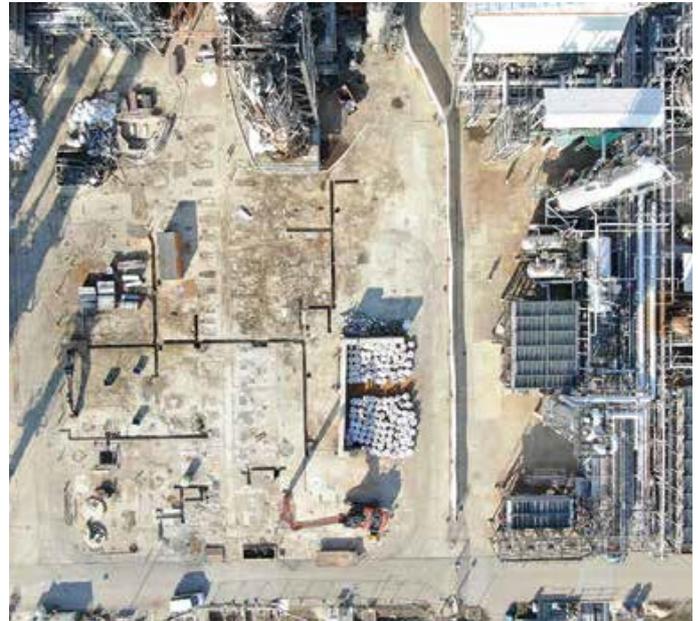
Luftbild Anlage 14 (FCC).

Die Abrissarbeiten an den havarierten Prozessanlagen am Standort Vohburg sind an der Anlage 14 derzeit abgeschlossen. Der katalytische Teil (Reaktor, Regenerator, Hauptturm), Rauchgaskanäle und der CO-Boiler bleiben bis zur Klärung einer möglichen Verwendung stehen.
