Explosion 2018 in Vohburg

1. September 2018, Samstag, 5:11 Uhr
Ein ohrenbetäubender Knall. Danach war nichts mehr wie vorher.

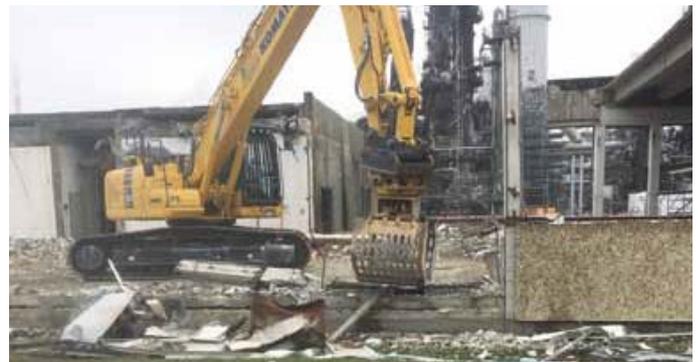
Die OATS- sowie Etheranlage, Deisopentaniser, Dehexaniser sowie die Gasnachverarbeitung der FCC-Anlage wurden zerstört. Aber auch alle Gebäude auf dem Gelände waren betroffen und zum Teil einsturzgefährdet.

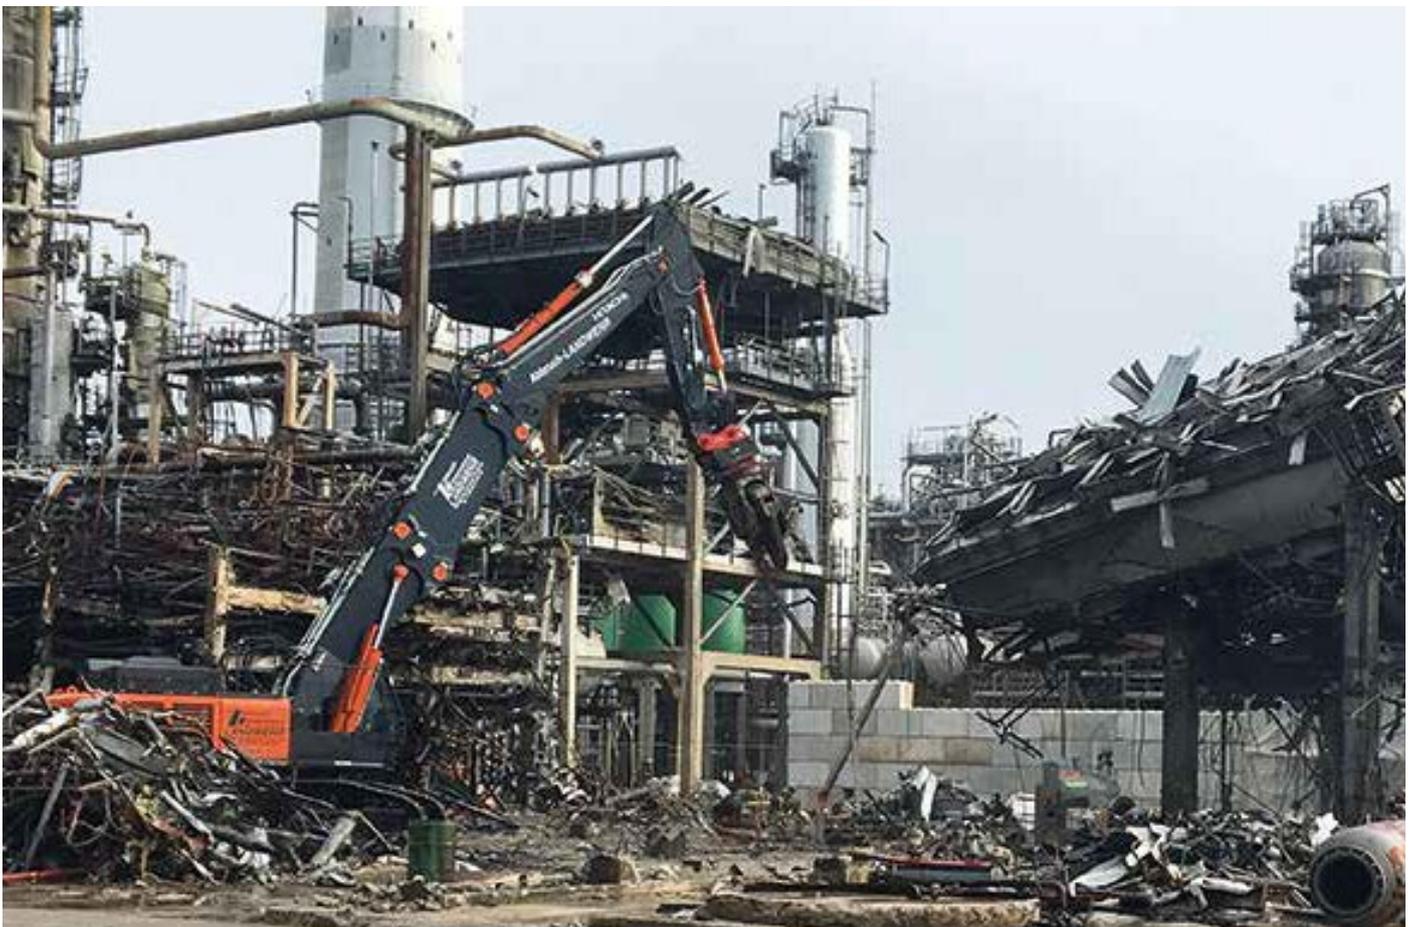
Die Abrissarbeiten an den havarierten Prozessanlagen am Standort Vohburg sind an der Anlage 14 derzeit abgeschlossen. Der katalytische Teil (Reaktor, Regenerator, Hauptturm), Rauchgaskanäle und der CO-Boiler bleiben bis zur Klärung einer möglichen Verwendung stehen.
